## التدخل البشرى في النطاق الساحلي فيما بين بوغاز البرلس ومصرف كتشنر (دراسة باستخدام تقنيات الاستشعار عن بعد ونظم المعلومات الجغرافية)

## **Human intervention in the coastal zone between Burullus inlet and Kitchener drain outlet**

**(Study using remote sensing and geographic information systems techniques)**

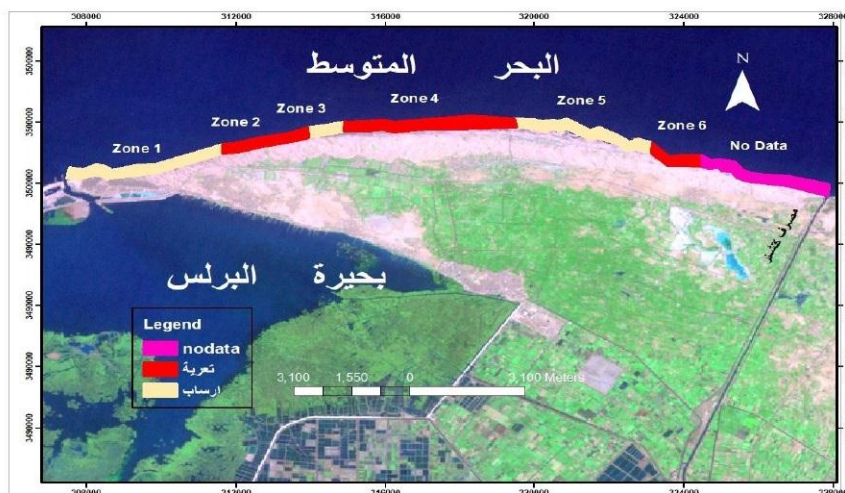
(ا)

شكل رقم (٩): أ- العمليات الجيومورفولوجية السائدة في منطقة الشاطئ القريب في الفترة من ١٩٩١ الى

٢٠٠١

الفترة من ١٩٩١ الى ٢٠٠١ كانت قد انتهت اعمال الحماية امام قرية البرج وقرية البنائين كما تم تشيد ٩ كواسر أمواج امام مصيف بلطيم في الفترة من ١٩٩٣ الى ٢٠٠١ وبالتالي كان هناك تباين في النتائج يمكن رصده من خلال الجدول رقم (1) و الشكل رقم (٩-أ) :

- استمرت عمليات الارساب امام قرية البرج (ZONE 1) ووصل صافي الارساب الى (٣٩.٨ م<sup>3</sup>/م/سنة)

- الى الشرق من قرية البرج وامام قرية البنائين وجد نطاقان احدهما يتميز بعمليات التعرية (Zone 2) ووصل صافى عمليات النحت الى (-١٣.٧ م<sup>3</sup>/م/سنة) ويجب ملاحظة انخفاض حدة عمليات التعرية، و النطاق الآخر (Zone 3) امتاز بعمليات ارساب وصل صافيها الى (٧.٨ م<sup>3</sup>/م/سنة)

• الى الشرق من النطاق السابق وهو منطقة خالية من اعمال الحماية (Zone 4) تسود عمليات تعرية حيث بلغ صافى عمليات النحت (-١٩.٢ م<sup>٣</sup>/م/سنة)

• المنطقة امام مصيف بلطيم (Zone 5) يلاحظ الأثر الايجابي لعمليات الحماية حيث وصل صافى الارساب الى (٧٤.٣ م<sup>٣</sup>/م/سنة) مع ملاحظة ان المنطقة شرق بلطيم (Zone 6) يسود فيها عمليات تعرية للقاع حيث بلغ صافى عمليات النحت (-٦٢.٢ م<sup>٣</sup>/م/سنة) وهنا يجب الإشارة الى ان هذه المنطقة في تلك الفترة كانت خالية من اعمال الحماية وهو ما استدعى تشييد ٦ حواج أمواج أخرى.

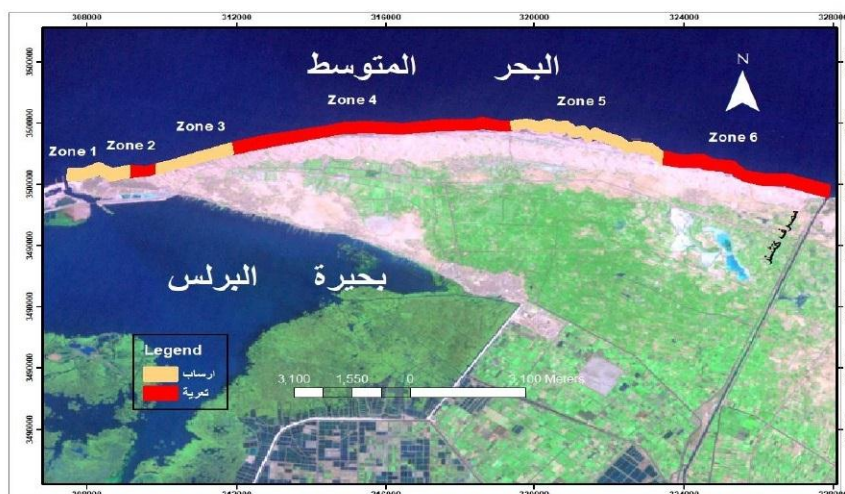
(ب)

ب- العمليات الجيومورفولوجية السائدة في منطقة الشاطئ القريب في الفترة من ٢٠٠٦ الى

٢٠١٠.

من خلال الجدول رقم (٢) و الشكل رقم (٩-ب) لنتائج تحليل بيانات قطاعات الشواطئ في الفترة من ٢٠٠٦ الى ٢٠١٠ يمكن ملاحظة الآتى:

• استمرار عمليات الارساب في منطقة الشاطئ القريب امام قرية البرج باستثناء منطقة صغيرة (Zone 2) تسود فيها عمليات التعرية حيث وصل صافى عمليات النحت فيها الى (-١١.٥ م<sup>٣</sup>/م/سنة)

• ظهور عمليات التعرية مرة أخرى امام قرية البنائين وحتى مصيف بلطيم (Zone 4) وكان صافى عمليات النحت (-٥٦.٩ م<sup>٣</sup>/م/سنة)

• تحول المنطقة امام مصيف بلطيم (Zone 5) الى عمليات الارساب وكان صافى هذه العمليات (٧٠.٤ م<sup>٣</sup>/م/سنة) وهذا يشير الى نجاح عمليات الحماية في هذا النطاق التي شيدت على شكل حواجز أمواج في أعماق تتراوح بين (٣ الى ٤متر).

• يلاحظ سيادة عمليات تعرية القاع في المنطقة من مصيف بلطيم الى مصرف كتشنر (Zone 6) حيث وصل صافى عمليات النحت الى (٤٠.٧ م<sup>3</sup>/م/سنة) وهذا يعنى ان كواسر الأمواج التي تم تشيدها لم تكن أتت بعد بنتائج إيجابية بحدوث عمليات ارساب في منطقة الشاطئ القريب عكس ما حققته في نطاق خط الشاطئ.

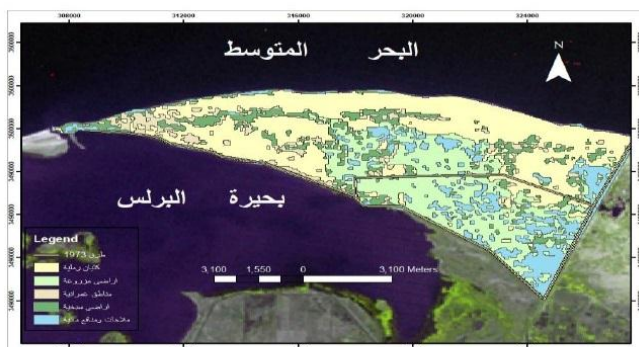
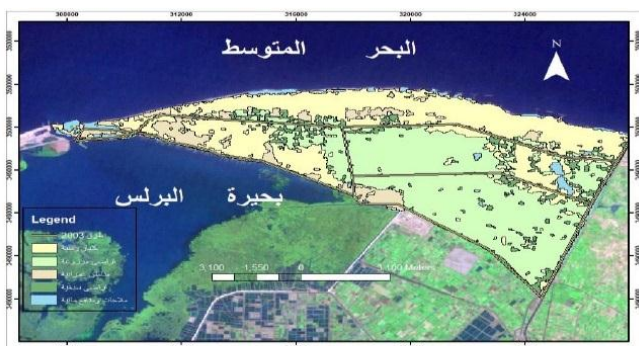
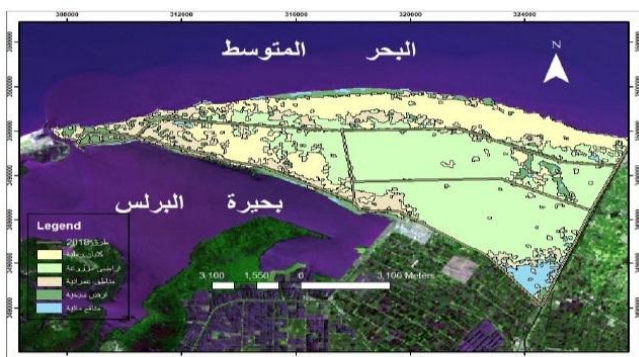
شكل رقم (١٠): أ- الغطاء الأرضي في منطقة الدراسة عام ١٩٧٣

ب- الغطاء الأرضي في منطقة الدراسة عام ٢٠٠٣

ج- الغطاء الأرضي في منطقة الدراسة عام ٢٠١٨

يتميز نطاق الشاطئ الخلفى بالعديد من الظواهر الجيومورفولوجية أهمها الكثبان الرملية و السبخات و المنافع المائية والتي تعرضت للتدخل البشرى الذى غير من هيئة مظهرها الطبيعى و قد اعتمدت الدراسة على رصد التدخل البشرى في هذا النطاق من خلال تحليل ثلاثة مرئيات فضائية مختلفة للتواريخ لكشف التغير في المظهر الطبيعى. يمكن رصد نتائج هذا التحليل من خلال جدول رقم (٣) والشكل رقم (١٠-أ-ب-ج):

- تدهور و نقص كبير في مساحة الكثبان الرملية في الفترة من ١٩٧٣ الى ٢٠٠٣ حيث بلغت مساحة التغير (-٤.٠ كم<sup>2</sup>) واستمر هذا التدهور و النقص في مساحة الكثبان الذى بلغ (-٩.٣ كم<sup>2</sup>) في الفترة من ٢٠٠٣ الى ٢٠١٨ معنى ذلك ان النقص في مساحة الكثبان بلغ (-١٣.٣ كم<sup>2</sup>) في الفترة من ١٩٧٣ الى ٢٠١٨ جزء كبير من هذه المساحة تم زراعته وجزء آخر تم ازالته واحلال العمران مكانه ويجب الإشارة الى ان حوالى (٢.٨ كم<sup>2</sup>) تم اقتطاعها بواسطة الأمواج في الفترة من ١٩٧٣ الى ٢٠١٨ وقد تم التقدير من

- خلال حساب تغير مساحة مناطق الكثبان بين خطى الشاطئ في هذه الفترة.
- نقص وتغير كبير أيضا في مساحة السبخات بلغ (-٥.٤ كم<sup>2</sup>) في الفترة من ١٩٧٣ الى ٢٠١٨ مع ملاحظة ان معظم الأراضي السبخية البعيدة عن خط الشاطئ قد تم تحويلها الى عمران أيضا تم إضافة مساحات سبخية ساحلية معظمها على سواحل البحيرة.

- تغير مساحة الملاحات والمناقع المائية حيث انخفضت مساحتها الى (-٦.٨ كم<sup>2</sup>) في الفترة من ١٩٧٣ الى ٢٠١٨ ومع ملاحظة ان معظم هذه المساحة تم استغلالها بالدرجة الأولى في النشاط الزراعي.

- تضاعف مساحة الأرض المزروعة حيث بلغت (٤٠.٤ كم<sup>2</sup>) عام ٢٠١٨ بعد ان كانت (٢٠.١ كم<sup>2</sup>) في عام ١٩٧٣ مع ملاحظة ان زيادة مساحة الأرض الزراعية جاء بالترتيب على حساب مساحة اراضي المناقع المائية والكثبان الرملية والسبخات.

- زيادة مساحة العمران بحوالي (٦.٦ كم<sup>2</sup>) في الفترة من ١٩٧٣ الى ٢٠١٨ واغلب هذه الزيادة جاءت بالترتيب على حساب مساحة الكثبان الرملية والسبخات والمناقع المائية وبعض أجزاء من الأرض الزراعية.
